Optische Erfassung von Isolierstößen für die Schadbildanalyse

Isolierstöße sind hochbelastet. Sie trennen Gleisfreimeldeabschnitte und wirken als Systemtrennstellen. Ein mobiles System erleichtert künftig die visuelle Bewertung.

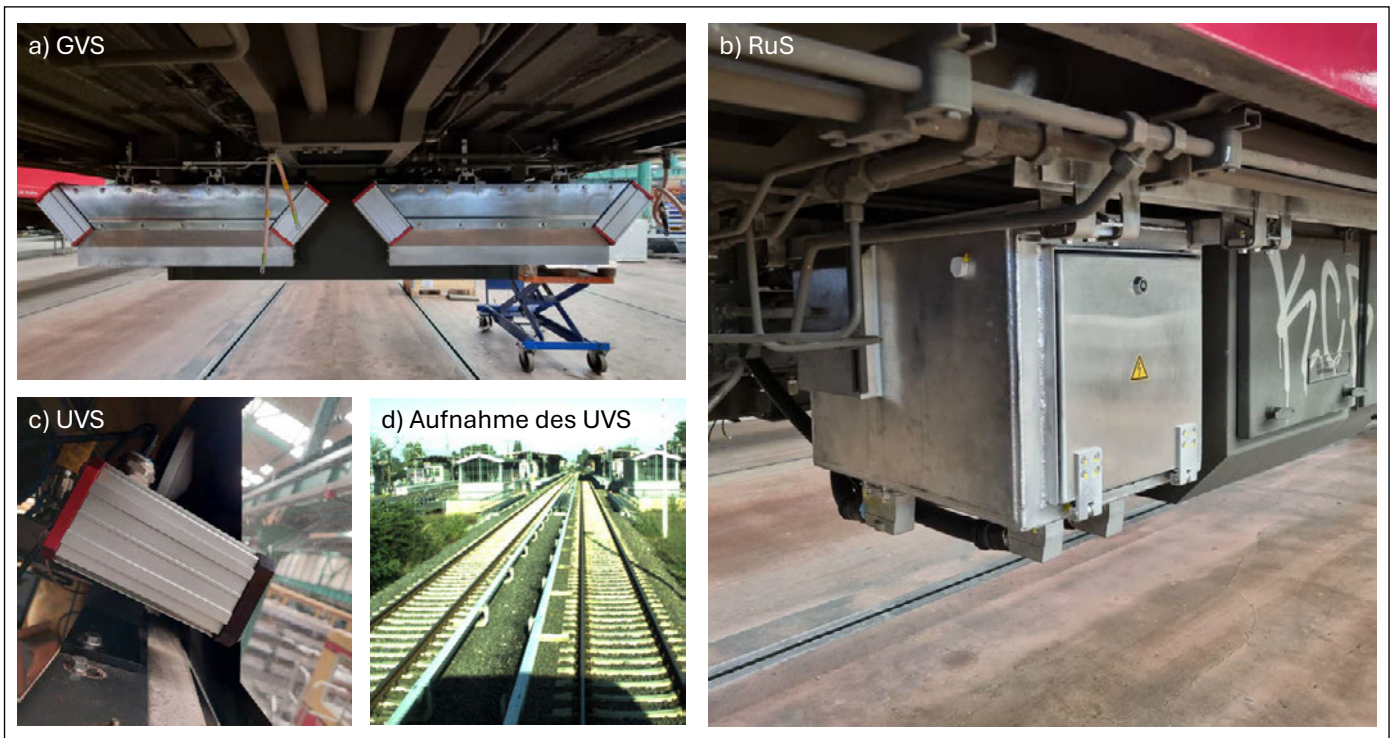
Abb. 3: Fotoaufnahme des CTM-VM: a) Gleisvideosystem (GVS); b) Rechen- und Speichersystem (RuS); c) Umfildvideosystem (UVS); d) Aufnahme des Umfildvideosystems (Foto beschnitten)

Das CTM-VM besteht aus drei Teilsystemen: dem Gleisvideosystem (GVS), dem Umfeldvideosystem (UVS) sowie dem Rechen- und Speichersystem (RuS). Die Abb. 1 bis 3 zeigen diese Teilsysteme schematisch und als Fotoaufnahme.

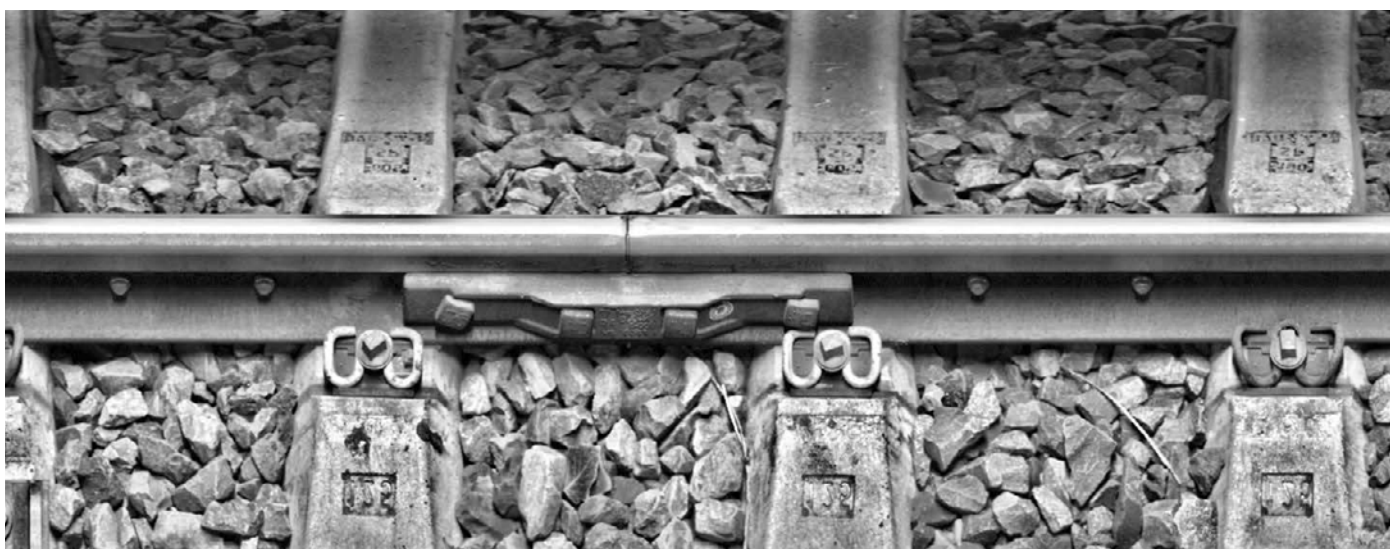
Abb. 4: Beispielhafte Aufnahme eines Isolierstoßes durch das Gleisvideosystem

Im Rahmen der Probefahrt konnten erste Funktionstests durchgeführt werden. Abb. 4 verdeutlicht die Leistungsfähigkeit des Systems: Isolierstöße mit Isoliermaterial, Laschen und Verschraubungen werden in hoher Detailtreue erfasst, ebenso weitere bauliche Merkmale des Gleises. Auf dieser Grundlage sollen anpassbare, automatisierte Bildauswertungswerkzeuge entwickelt und erprobt werden.
